प्रज्ञाम्बु

cGanga
गंगा नदी घाटी प्रबंधन एवं अध्ययन केंद्र

शहर, नदियां और हम

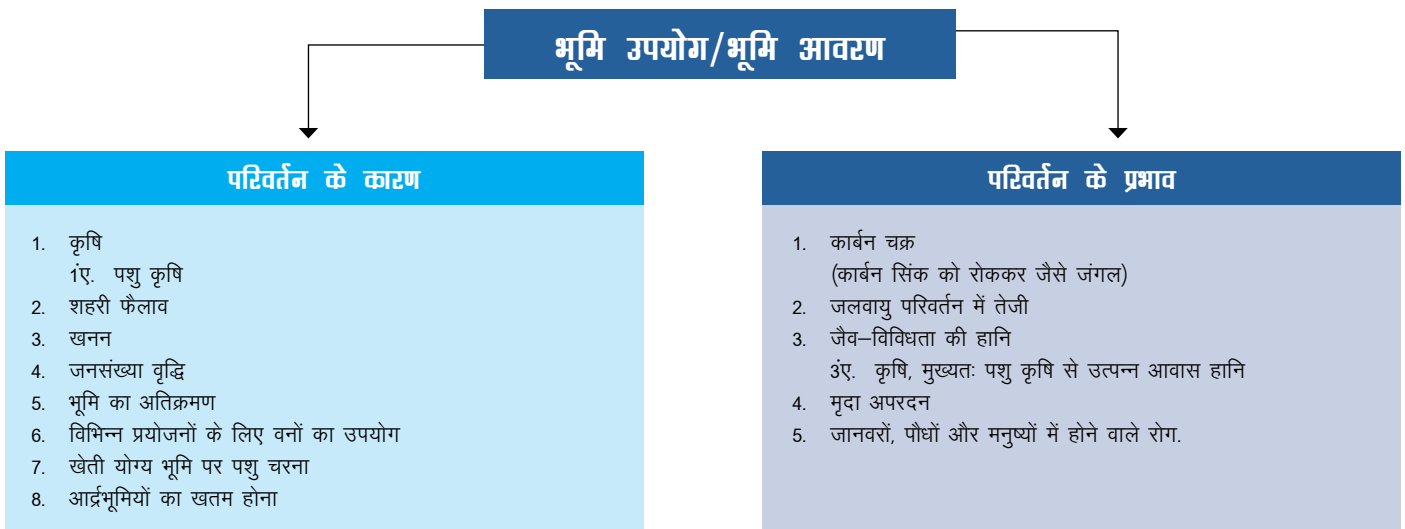
चित्र 2. भूमि उपयोग भूमि आवरण परिवर्तन के कारण एवं प्रभाव

बढ़ती जनसंख्या की आवश्यकताओं की पूर्ति के लिए पहला समझौता भू-उपयोग में होता है। आवासीय सुविधाओं के लिए घास के मैदान, जंगल, चारवाह क्षेत्र और यहां तक कि छोटे तालाबों और झीलों

में भराव कर उन पर बसाहटें बसाई जाती है। कभी वेटलैंड और जंगलों को कृषि भूमि में परिवर्तित कर दिया जाता है। जब छोटे तालाब, झीलों या मौसमी धाराओं को समाप्त किया जाता है तो एक ओर भूमि के अंदरूनी मार्गों से नदियों तक पहुंचने वाले जल की मात्रा में गिरावट आती है और दूसरी हर छोटी-बड़ी जरूरत के लिए बड़ी नदियों पर निर्भरता बढ़ती है। यानी नदियों से ज्यादा जल लिया जाता है और बदले में कम जल नदियों तक पहुंचता है। जब जंगल और मैदान रहवासी क्षेत्र में बदल जाते हैं, तो भूमि द्वारा वर्षाजल की अवशोषण दर भी कम हो जाती है। दूसरी ओर नई बसाहटों से निकलने वाले ठोस और तरल अपशिष्ट का प्रबंधन और निस्तारण यदि सही प्रकार से ना हो तो दोनों किस्म का कचरा हमारे जलस्रोतों के समक्ष चुनौतियों को बढ़ा देता है। भूमि उपयोग में परिवर्तन का एक उदाहरण है चेन्नई का पल्लीकरनाई वेटलैंड। 50 वर्ष पूर्व यह वेटलैंड 6000 हेक्टेयर में फैला था, महज 50 सालों में विविध कारणों से भू-उपयोग में परिवर्तन के चलते यह 600 हेक्टेयर में सिमट गया। चेन्नई जैसे महानगर में एक प्रमुख वेटलैंड के इस तरह से सिकुड़ने का कारण हैं, शहरीकरण का विस्तार, गैरयोजनाबद्ध ढंग से किया गया विकास कार्य, अवैध निर्माण और अतिक्रमण। इन सभी को 2015 में चेन्नई की बाढ़ का कारण बताया जाता है। जिसके चलते शहरवासियों को बहुत परेशानियों का सामना करना पड़ा था। तमिलनाडु की अन्य झीले भी अपने मूल आकार की तुलना में सिमट चुकी है। तमिलनाडु की
